S P R A W O Z D A N I E 4043/2024/OS
Z POMIARÓW PÓL ELEKTROMAGNETYCZNYCH
WYKONANYCH DLA POTRZEB OCHRONY ŚRODOWISKA

Badany obiekt: Instalacja radiokomunikacyjna Orange Polska S.A.
Numer i nazwa: 1472 (74123N!) GRYFICE (PSZ_GRYFICE_POLNOC)
Adres: GRYFICE, NIEKŁADZKA DZ.4, Powiat gryficki, WOJ. ZACHODNIOPOMORSKIE

Data wykonania pomiarów: 2024-06-13

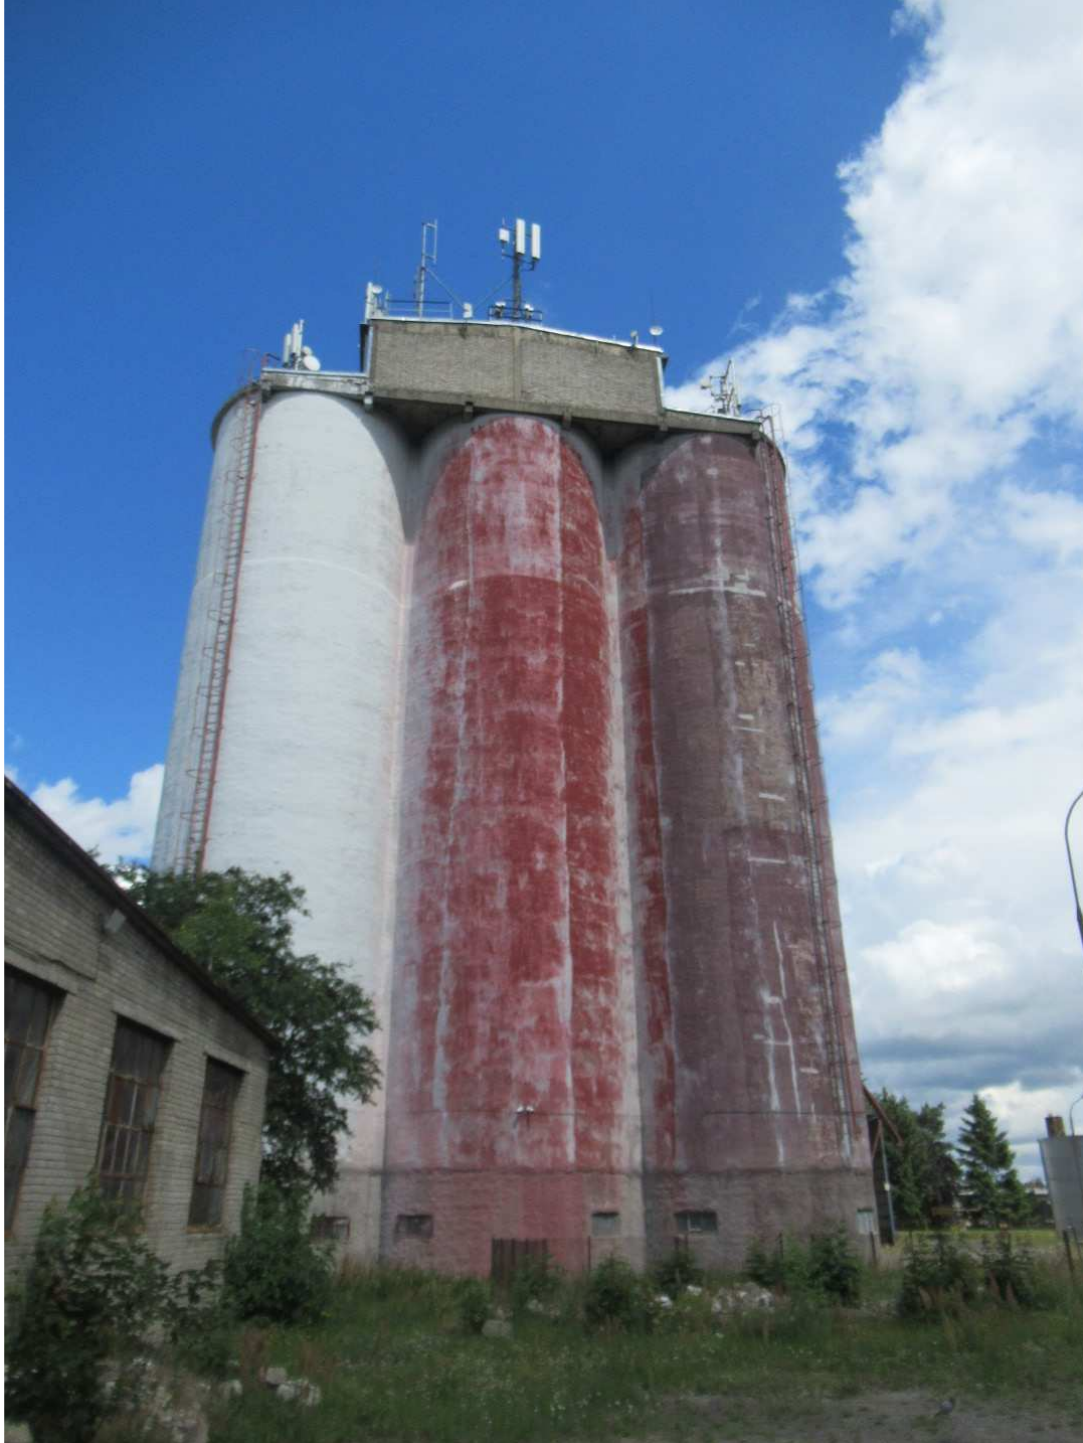
Instalacja radiokomunikacyjna zlokalizowana jest na dachu. Anteny zawieszono na masztach usytowanych na dachu budynku. Urządzenia sterujące oraz zasilające zainstalowano w szafie outdoor na dachu budynku. Wokół instalacji znajduje się miasto.

| Załącznik nr 3 | Instalacja radiokomunikacyjna Orange Polska S.A. 1472 (74123N!) GRYFICE (PSZ_GRYFICE_POLNOC) Dokumentacja fotograficzna |
